## Stoparea umezelii în pereții de cărămidă

### Reabilitare anexă situată în incinta unei biserici

Lucrare: Stoparea umezelii in pereții din cărămidă dintr-o incintă  
Locatie: București  
Beneficiar: Biserica Creștină Baptistă Betania, București  
Executant: DryHouse Vision  
Materiale folosite: Cremă antiumezeală Dryzone

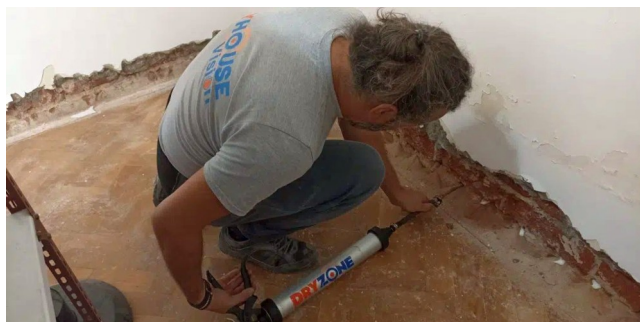
Clientul a solicitat reabilitarea unor anexe situate în incinta bisericii. Aceste încăperi erau folosite ca spațiu pentru copii. Clădirea, construită pe calcan, prezenta atât pe pereții interiori cât și pe cei exteriori umezeală ascensională. Datorită acesteia, gletul și tencuiala se exfoliaseră în anumite zone și persista un miros de mucegai.

Apariția umezelii se explică prin lipsa unui strat de rupere a capilarității (de obicei se folosește carton asfaltat) între fundație și zidarie. Astfel, umezeala urca prin pereți, în anumite zone până la înălțimea de un metru.

Pentru a stopa umezeala din pereți s-a ales soluția injectării cu cremă antiigrasie DRYZONE. Aceasta soluție tehnică înlocuiește clasică subzidire.

A fost decopertată tencuiala în partea de jos a peretelui astfel încât să fie descoperite primele cărămizi pentru a fi vizibil rostul dintre prima și a doua cărămidă. Au fost forate găurile de injectare, orizontale și paralele în rostul dintre prima și a doua cărămidă. Distanța între găuri este de 12 cm.

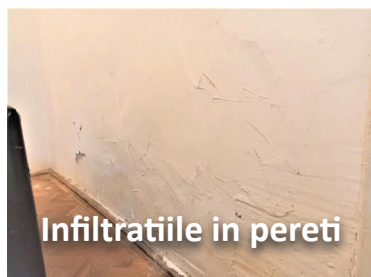
Infiltratiile in pereti

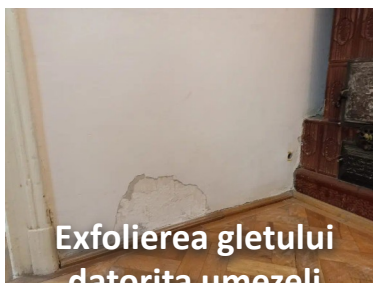
Exfolierea gletului datorita umezeli

Clientul va decoperta ulterior întreaga tencuiala afectată de umezeala și mușcări și va reface tencuiala cu o tencuiala aditivată cu DER POR. Astfel, prin retencuirea cu tencuială aditivată cu DERPOR se va obține o tencuială hidrofobă (nu ține apă) și de asanare -creaza pori deschiși cu până la 60% mai mari decât o tencuiala obișnuită și astfel,peretele se ventileaza și se usuca.

Pentru refacerea finisajelor se vor folosi gleturi pe baza de ciment alb (fără conținut de ipsos) iar zugrăveala va fi cu o lavabilă silicatică (care lasă peretele să respire). În cele din urmă, s-a creat un spațiu sănătos în care copiii pot petrece timpul în siguranță.

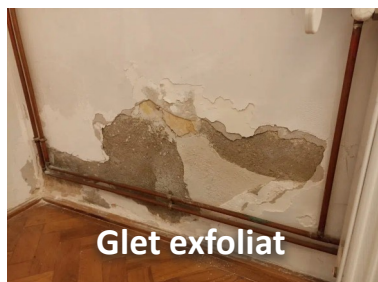
Glet exfoliat

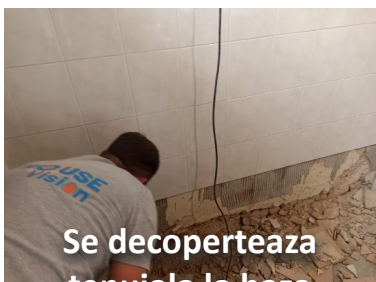
Se decoperteaza tencuiala la baza peretelui

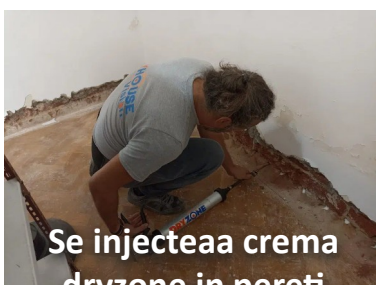
Se injecteaza crema dryzone in pereti

S-a folosit burghiu cu grosimea de 12mm iar adâncimea găurii a fost egală cu grosimea peretelui minus 2-3 cm. S-a trecut apoi la umplerea gaurilor de injectare cu crema antiigrasie DRYZONE. Datorita porozității mortarului, acesta se disperseaza pe rostul dintre caramizi creând o bariera contra umezelii ascensionale. S-a folosit burghiu cu grosimea de 12mm iar adâncimea găurii a fost egală cu grosimea peretelui minus 2-3 cm. S-a trecut apoi la umplerea gaurilor de injectare cu crema antiigrasie DRYZONE. Datorita porozității mortarului, acesta se disperseaza pe rostul dintre caramizi creând o bariera contra umezelii ascensionale.
