Termografiere interior

Customer	██████████	Measuring Site:
	████████████████████	██████████
	Cluj-Napoca	████████████████████
		Cluj-Napoca
		Measuring Date: 01.01.2000

Task	Analiza stare izolare apartament
-------------	----------------------------------

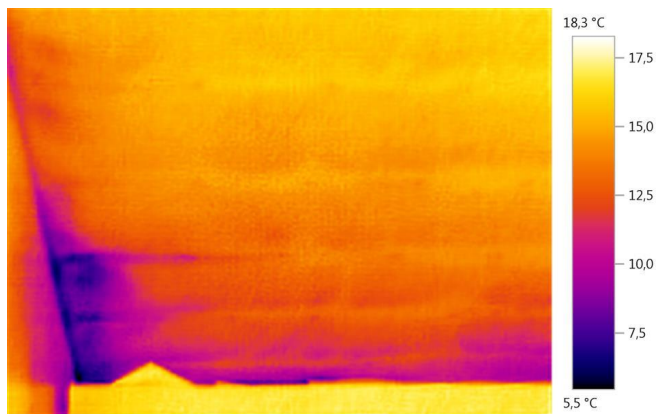
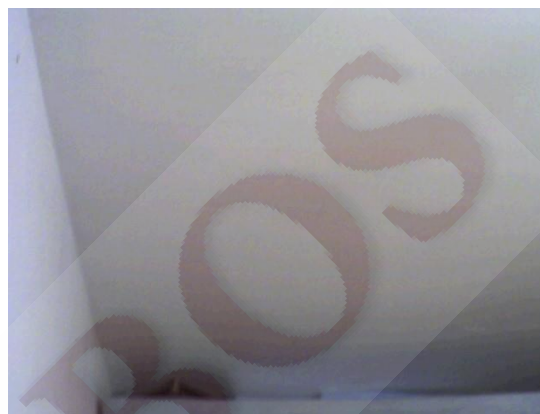
File: IV_00074.BMT

IV_00074 pana la IV_00080 si IV_00091 incaperea C1
IV_00081 pana la IV_00084 incaperea C2
IV_00085 pana la IV_00090 si IV_00092 incaperea C3
IV_00087 incaperea C5

Dupa cum se poate vedea in imaginile termografice anexate, impreuna cu histograma temperaturilor pe zonele cele mai afectate, exista zone cu un puternic transfer termic avand ca si cauza probleme constatate la elementele de constructie ale apartamentului.

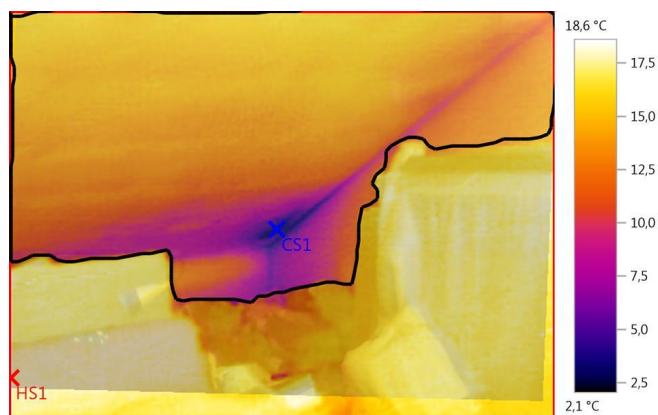
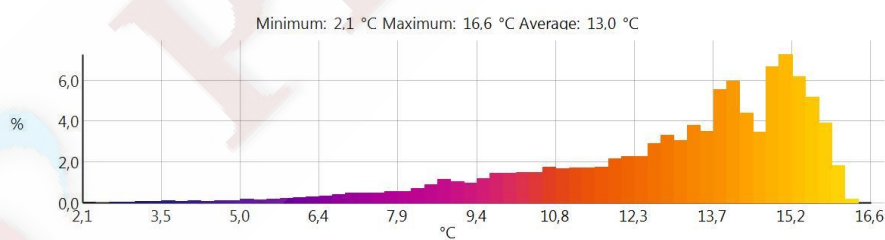
File: IV_00075.BMT

Measurement Objects	Temp. [°C]	Emiss.	Refl. temp. [°C]	Remarks
Cold spot 1	2,1	0,95	20,0	-
Hot spot 1	18,6	0,95	20,0	-

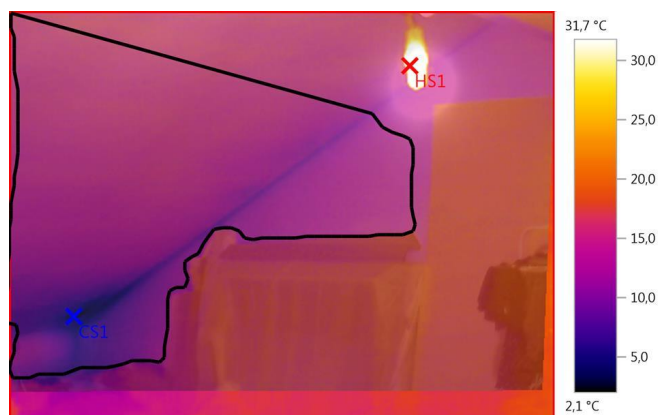
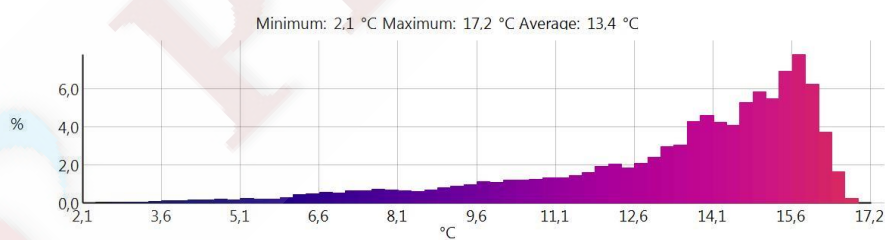
File: IV_00076.BMT

Measurement Objects	Temp. [°C]	Emiss.	Refl. temp. [°C]	Remarks
Cold spot 1	2,1	0,95	20,0	-
Hot spot 1	95,5	0,95	20,0	-

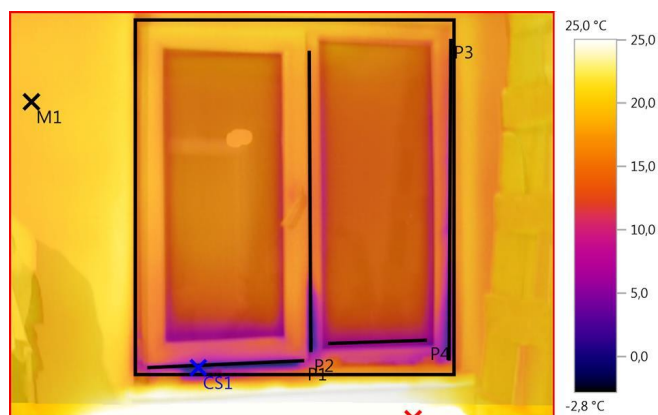
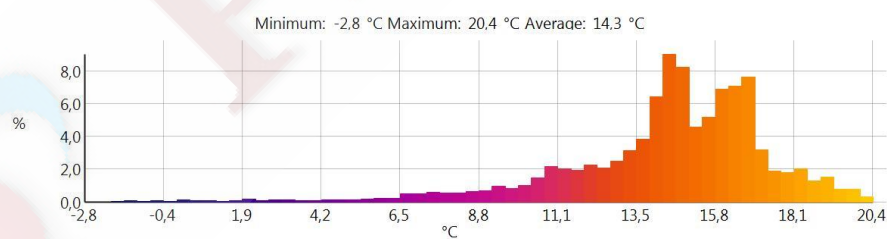
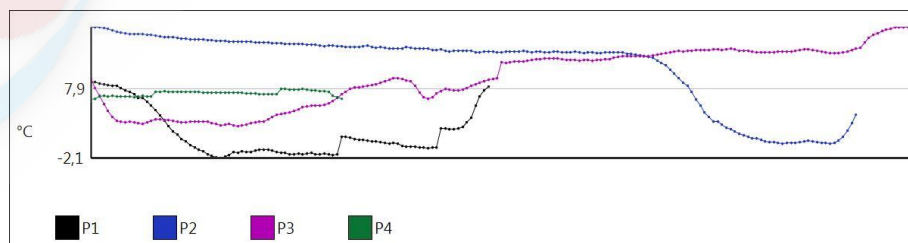
File: IV_00077.BMT

Measurement Objects	Temp. [°C]	Emiss.	Refl. temp. [°C]	Remarks
Measure point 1	19,1	0,95	20,0	-
Cold spot 1	-2,8	0,95	20,0	-
Hot spot 1	50,2	0,95	20,0	-

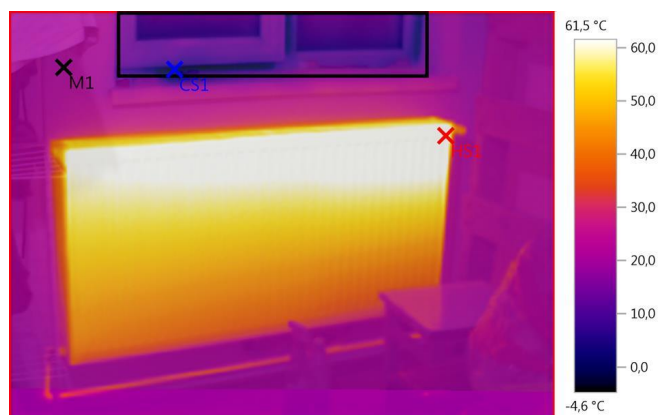
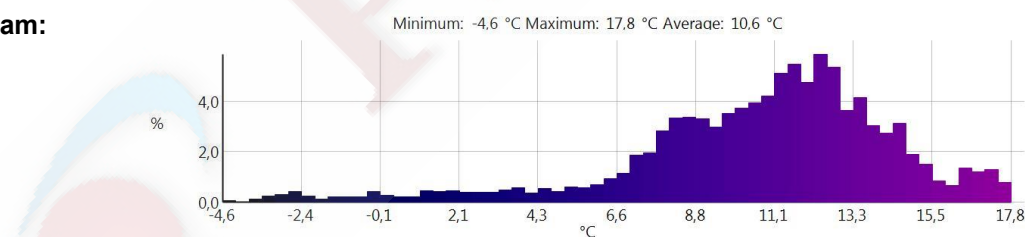
File: IV_00078.BMT

Measurement Objects	Temp. [°C]	Emiss.	Refl. temp. [°C]	Remarks
Measure point 1	21,2	0,95	20,0	-
Cold spot 1	-4,6	0,95	20,0	-
Hot spot 1	69,5	0,95	20,0	-

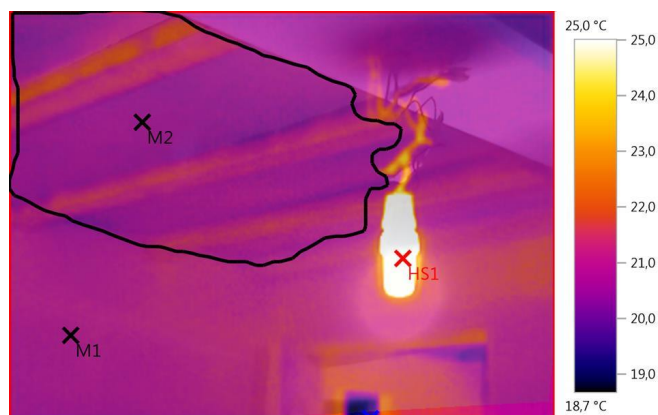
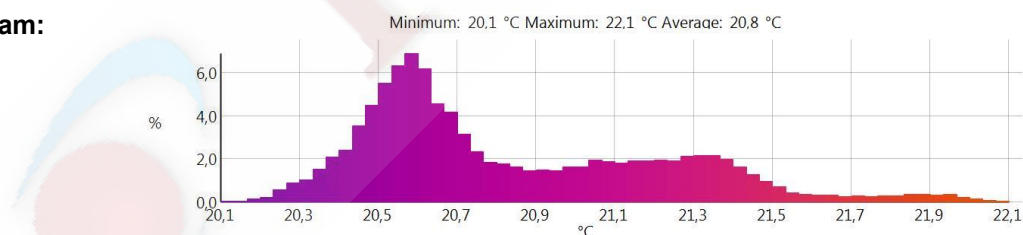
File: IV_00079.BMT

Measurement Objects	Temp. [°C]	Emiss.	Refl. temp. [°C]	Remarks
Measure point 1	20,9	0,95	20,0	-
Measure point 2	20,6	0,95	20,0	-
Cold spot 1	18,7	0,95	20,0	-
Hot spot 1	101,8	0,95	20,0	-

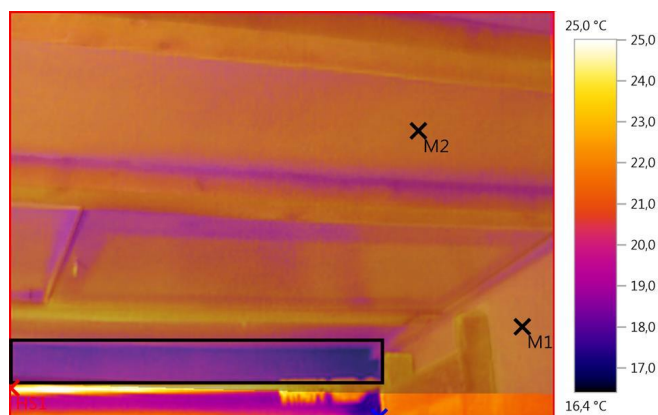
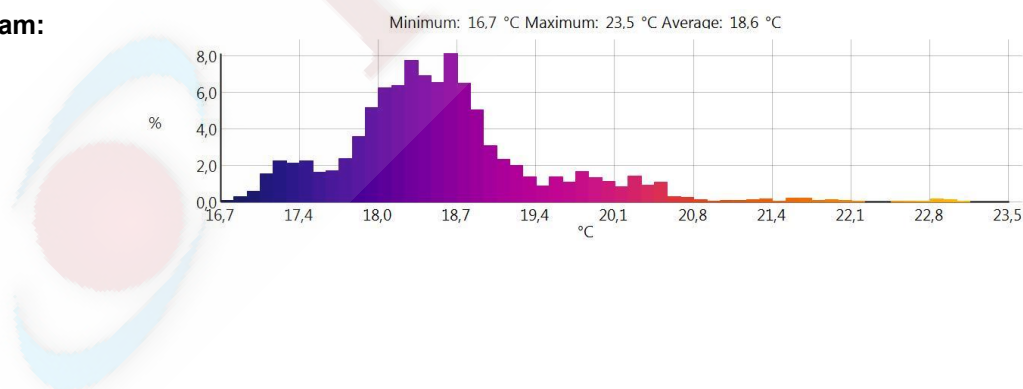
File: IV_00080.BMT

Measurement Objects	Temp. [°C]	Emiss.	Refl. temp. [°C]	Remarks
Measure point 1	21,5	0,95	20,0	-
Measure point 2	21,2	0,95	20,0	-
Cold spot 1	16,4	0,95	20,0	-
Hot spot 1	26,1	0,95	20,0	-

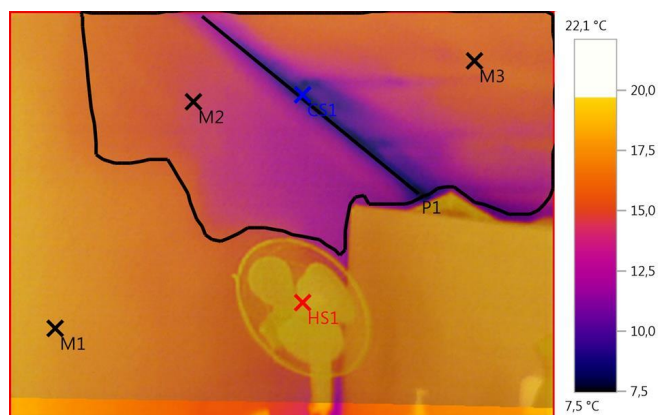
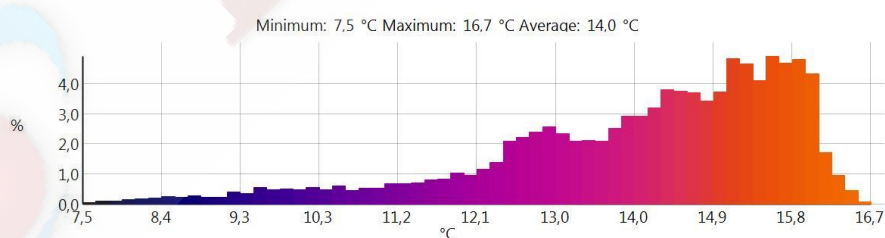
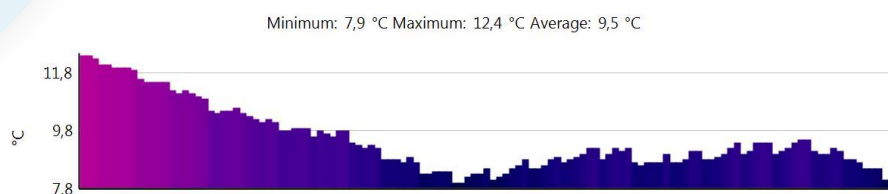
File: IV_00091.BMT

Measurement Objects	Temp. [°C]	Emiss.	Refl. temp. [°C]	Remarks
Measure point 1	18,1	0,95	20,0	-
Measure point 2	14,6	0,95	20,0	-
Measure point 3	15,8	0,95	20,0	-
Cold spot 1	7,5	0,95	20,0	-
Hot spot 1	19,7	0,95	20,0	-

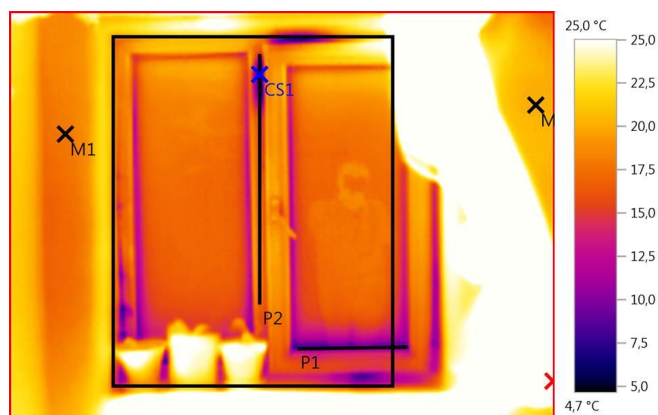
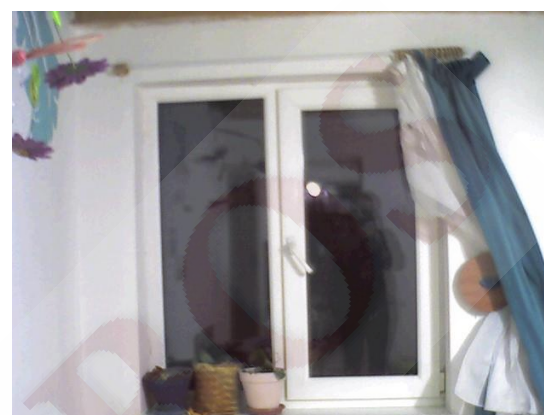
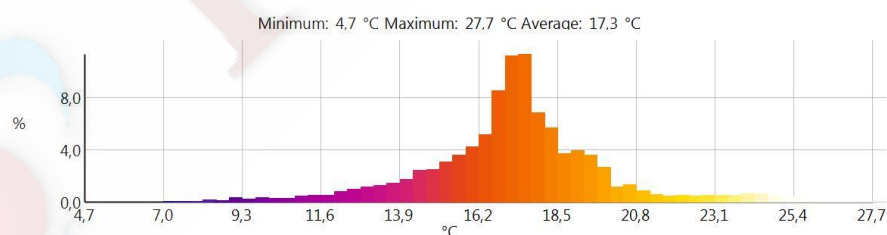
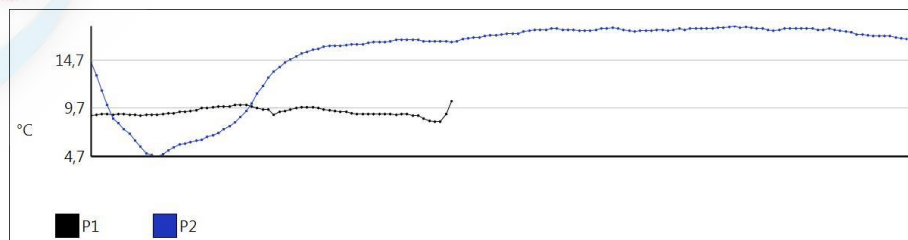
File: IV_00081.BMT

Measurement Objects	Temp. [°C]	Emiss.	Refl. temp. [°C]	Remarks
Measure point 1	17,9	0,95	20,0	-
Measure point 2	20,1	0,95	20,0	-
Cold spot 1	4,7	0,95	20,0	-
Hot spot 1	38,5	0,95	20,0	-

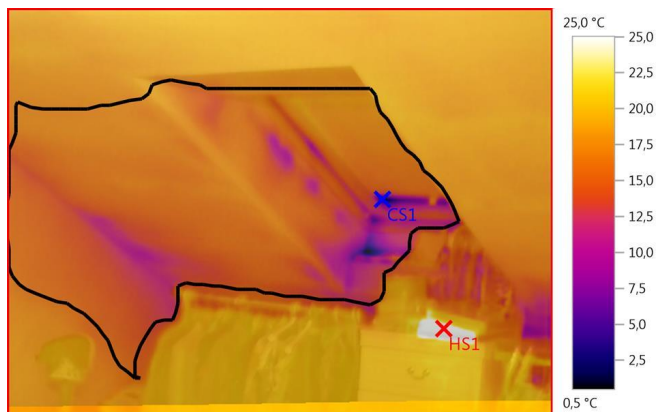
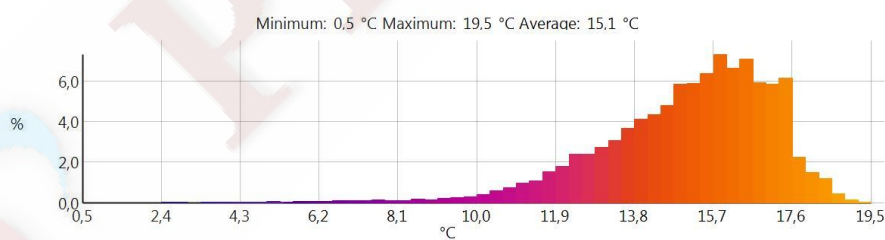
File: IV_00082.BMT

Measurement Objects	Temp. [°C]	Emiss.	Refl. temp. [°C]	Remarks
Cold spot 1	0,5	0,95	20,0	-
Hot spot 1	41,0	0,95	20,0	-

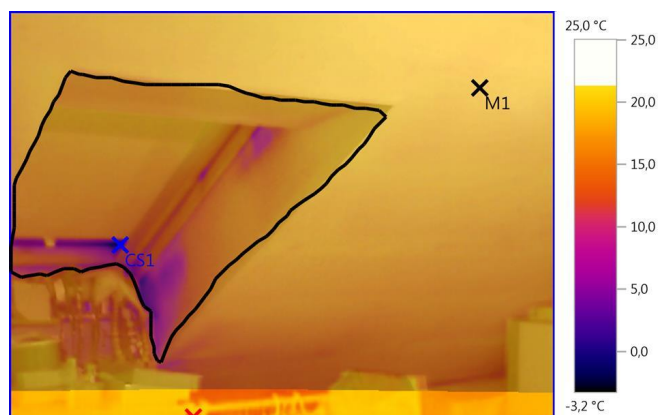
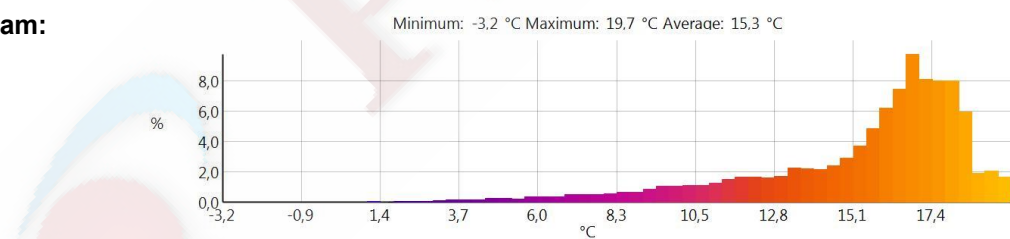
File: IV_00083.BMT

Measurement Objects	Temp. [°C]	Emiss.	Refl. temp. [°C]	Remarks
Measure point 1	19,0	0,95	20,0	-
Cold spot 1	-3,2	0,95	20,0	-
Hot spot 1	21,3	0,95	20,0	-

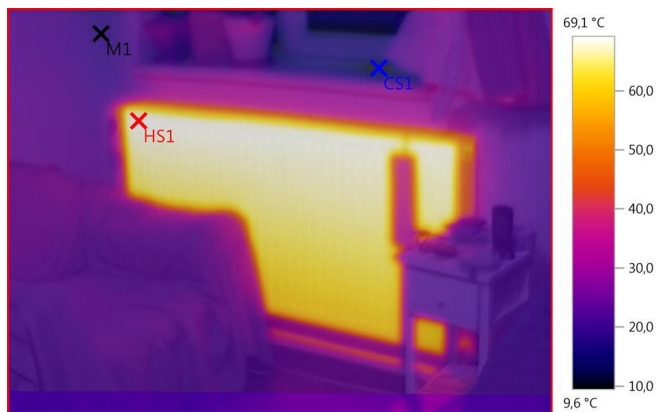
File: IV_00084.BMT

Measurement Objects	Temp. [°C]	Emiss.	Refl. temp. [°C]	Remarks
Measure point 1	18,7	0,95	20,0	-
Cold spot 1	9,6	0,95	20,0	-
Hot spot 1	69,1	0,95	20,0	-

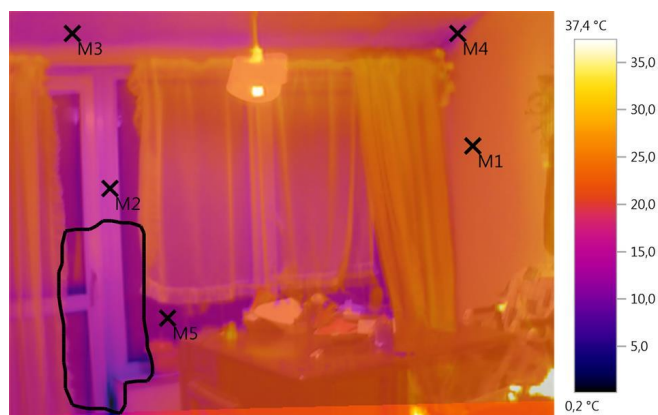
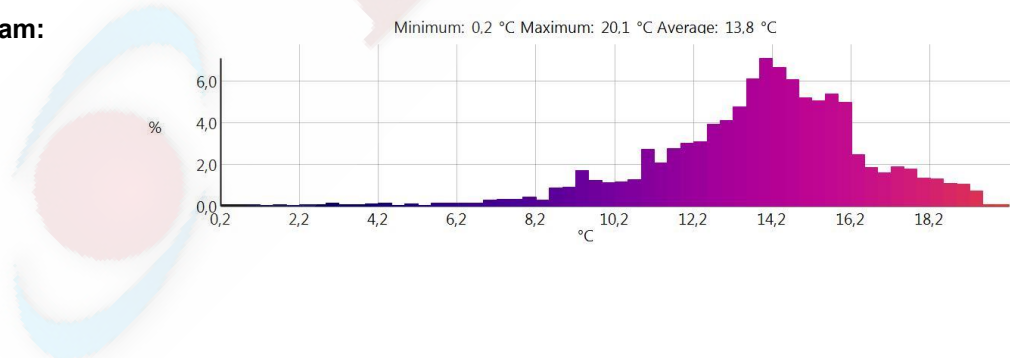
File: IV_00085.BMT

Measurement Objects	Temp. [°C]	Emiss.	Refl. temp. [°C]	Remarks
Measure point 1	21,3	0,95	20,0	-
Measure point 2	15,9	0,95	20,0	-
Measure point 3	16,3	0,95	20,0	-
Measure point 4	16,7	0,95	20,0	-
Measure point 5	14,4	0,95	20,0	-

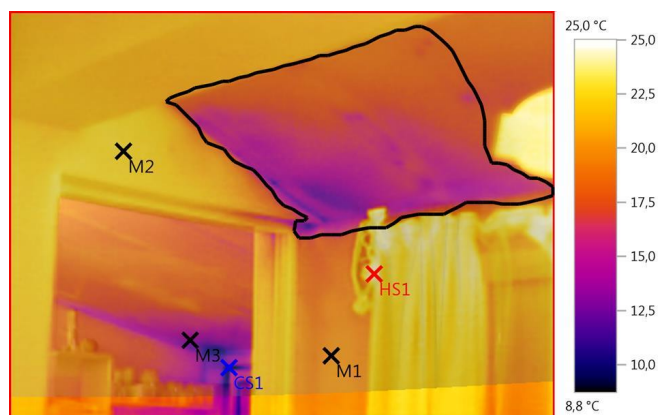
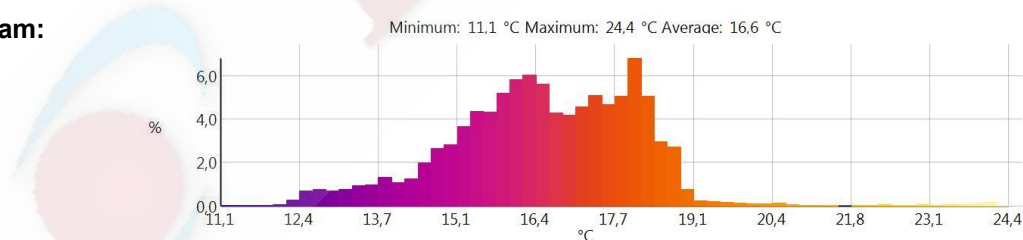
File: IV_00087.BMT

Measurement Objects	Temp. [°C]	Emiss.	Refl. temp. [°C]	Remarks
Measure point 1	20,2	0,95	20,0	-
Measure point 2	22,6	0,95	20,0	-
Measure point 3	13,1	0,95	20,0	-
Cold spot 1	5,5	0,95	20,0	-
Hot spot 1	24,6	0,95	20,0	-

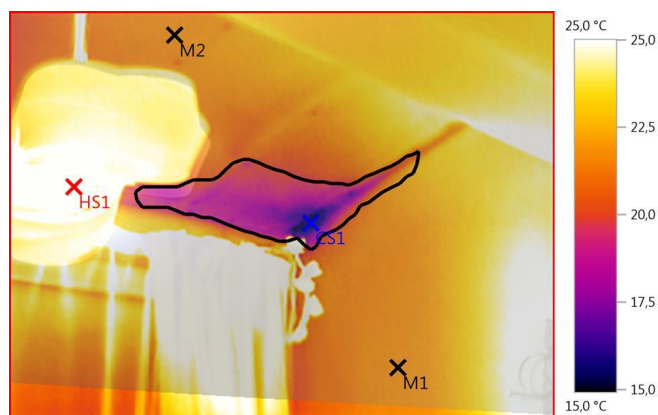
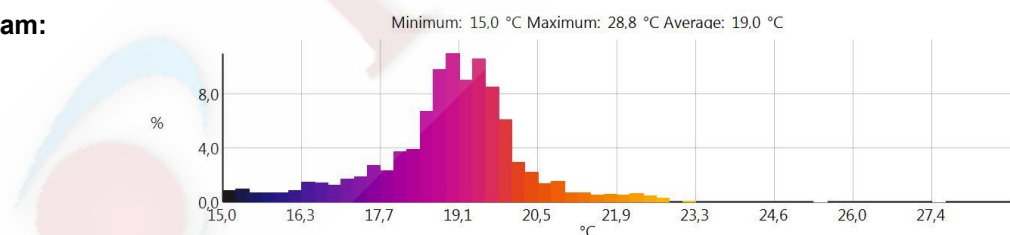
File: IV_00088.BMT

Measurement Objects	Temp. [°C]	Emiss.	Refl. temp. [°C]	Remarks
Measure point 1	21,8	0,95	20,0	-
Measure point 2	21,7	0,95	20,0	-
Cold spot 1	15,0	0,95	20,0	-
Hot spot 1	82,7	0,95	20,0	-

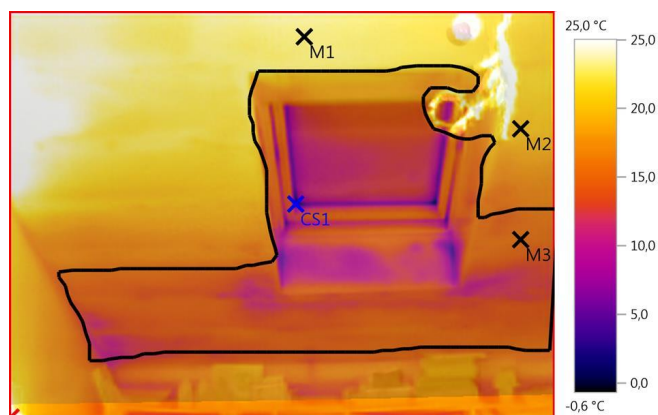
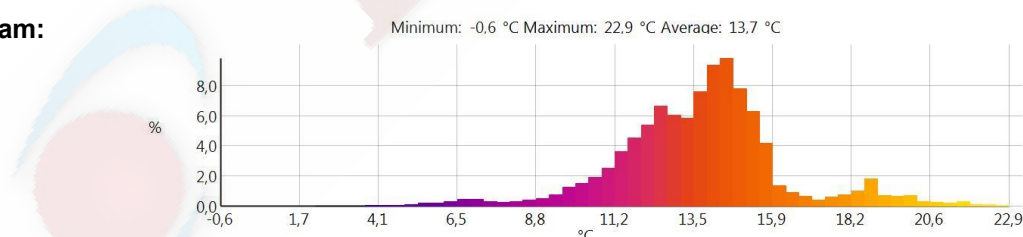
File: IV_00090.BMT

Measurement Objects	Temp. [°C]	Emiss.	Refl. temp. [°C]	Remarks
Measure point 1	22,8	0,95	20,0	-
Measure point 2	19,7	0,95	20,0	-
Measure point 3	15,6	0,95	20,0	-
Cold spot 1	-0,6	0,95	20,0	-
Hot spot 1	34,3	0,95	20,0	-

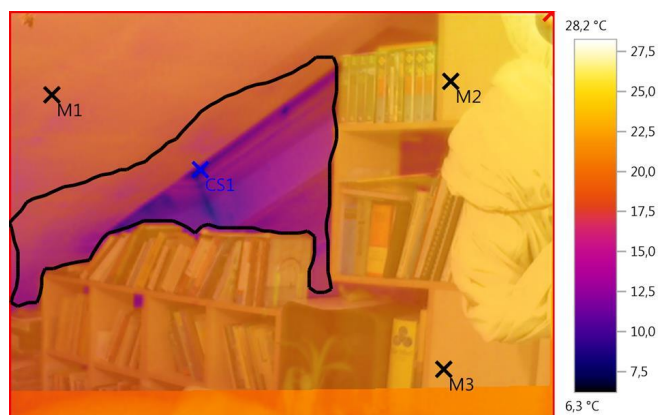
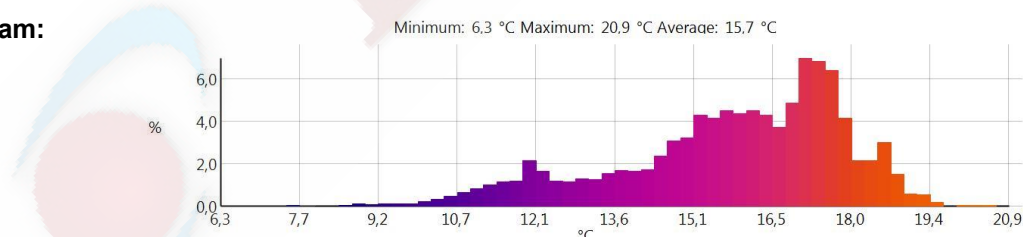
File: IV_00092.BMT

Measurement Objects	Temp. [°C]	Emiss.	Refl. temp. [°C]	Remarks
Measure point 1	18,4	0,95	20,0	-
Measure point 2	23,4	0,95	20,0	-
Measure point 3	21,3	0,95	20,0	-
Cold spot 1	6,3	0,95	20,0	-
Hot spot 1	28,2	0,95	20,0	-
