## CLAPETA SENS INOX PN16

Clapetele de sens din inox pot fi folosite în aplicații casnice și industriale unde fluidul vehiculat este compatibil cu materialele de execuție. Rolul lor în instalații este de a proteja echipamentele la presiunea formată în aval de clapeta.

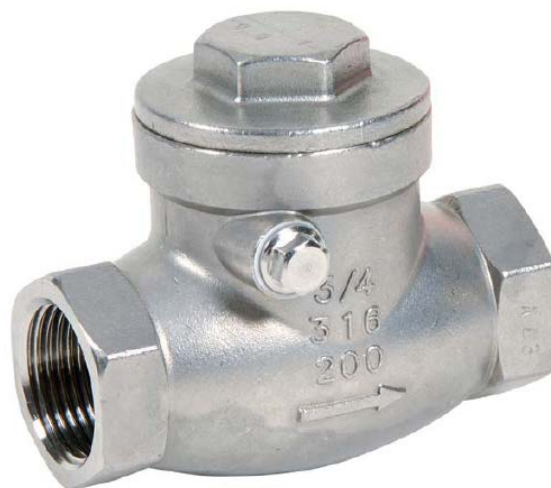
- tip clapă
- material corp: inox CF8M
- material clapă: inox CF8M
- etansare: metal-metal
- presiunea maximă: 16 bar
- temperatură maximă: - 20°C/ +200°C
- conexiune filet interior BSP
- montaj vertical cu flux ascendent sau montaj orizontal cu respectarea sensului de curgere indicat de săgeata de pe corp
